外壁タイル調査報告書（部分調査）

〇〇〇ビル 外壁タイル調査結果報告書

平成23年5月31日

〇〇タイル株式会社

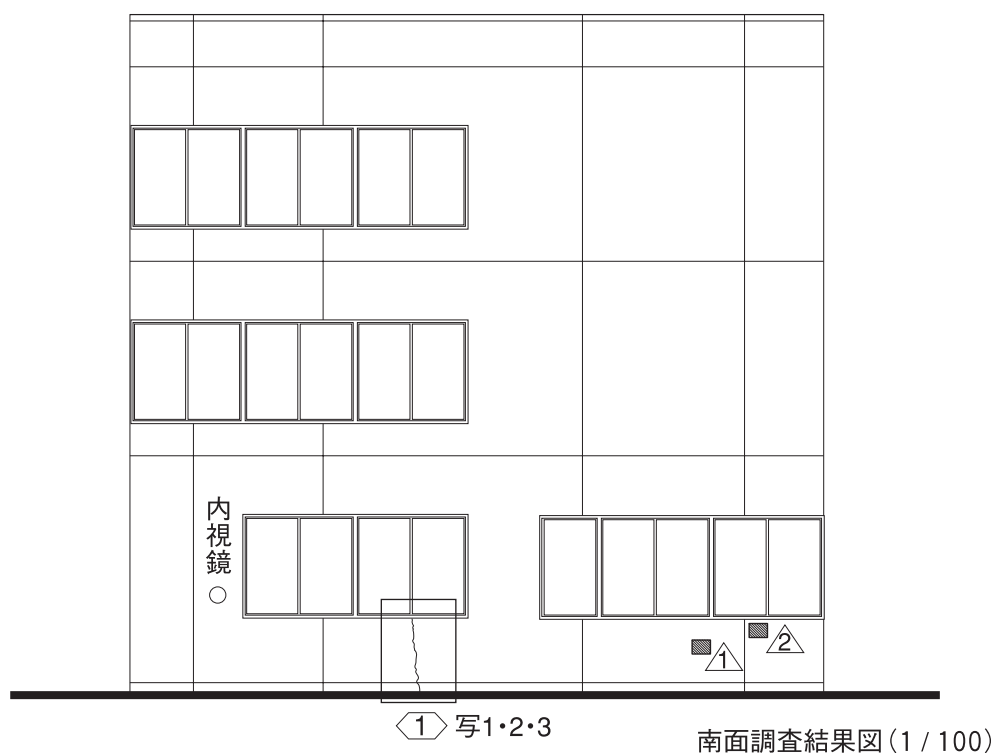
#### 6.4 調査結果図

外壁面積に対して、浮き率は0.16%（陶片浮き率0.01%、下地浮き率0.15%）であった。

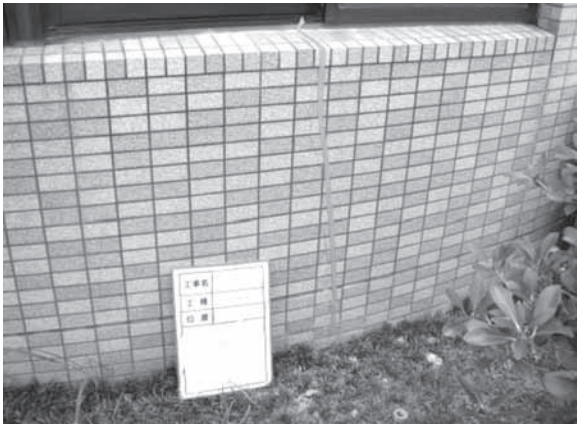
| | 写真番号 | 1 |

| | ひび割れ位置 | |

ひび割れは全て幅0.2mm 未満である。前回調査と比較して、ひび割れ長さに進展はみられない。ただし、一部に白華がみられたが、美観を著しく損なう汚れではないとし経過観察と判断した。

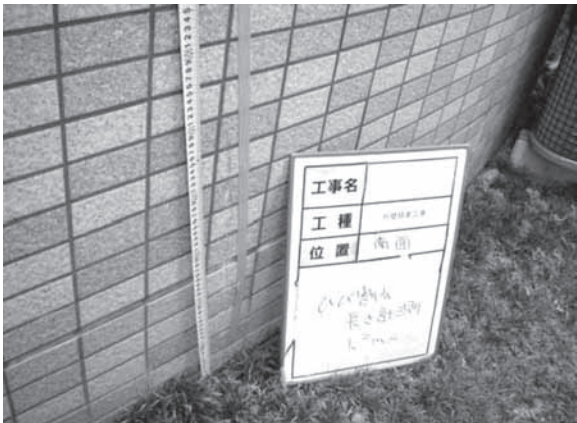
| | 写真番号 | 2 |

| | ひび割れ長さの計測 | |

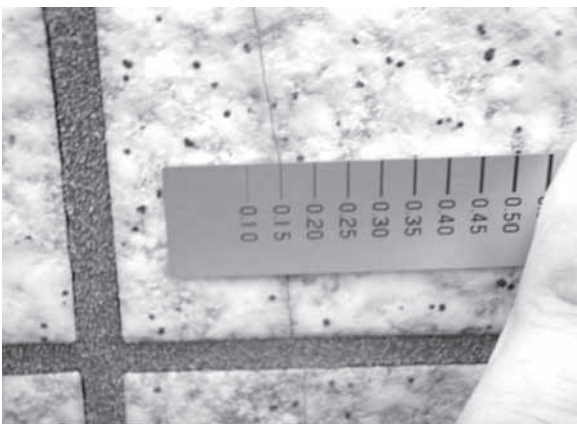
| | 写真番号 | 3 |

| | ひび割れ幅の確認 | |
